ARCHEOLOGISCH EN
MUURARCHEOLOGISCH ONDERZOEK

STADHUIS OUDENAARDE
(prov. Oost-Vlaanderen)

BASISRAPPORT – DECEMBER 2010

**Afdeling Archeologie
Rapport 2010/07**

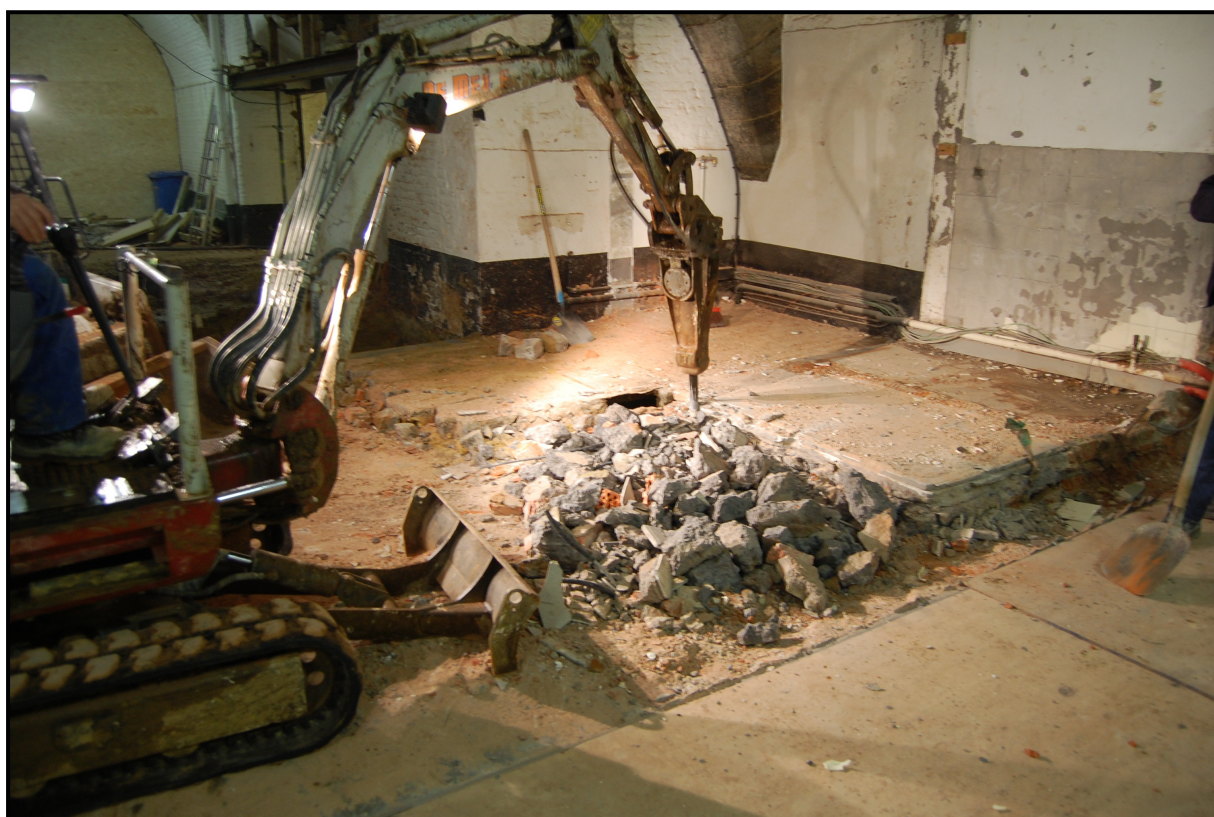
Figuur 1 op schutblad: Wegnemen van de vloer.

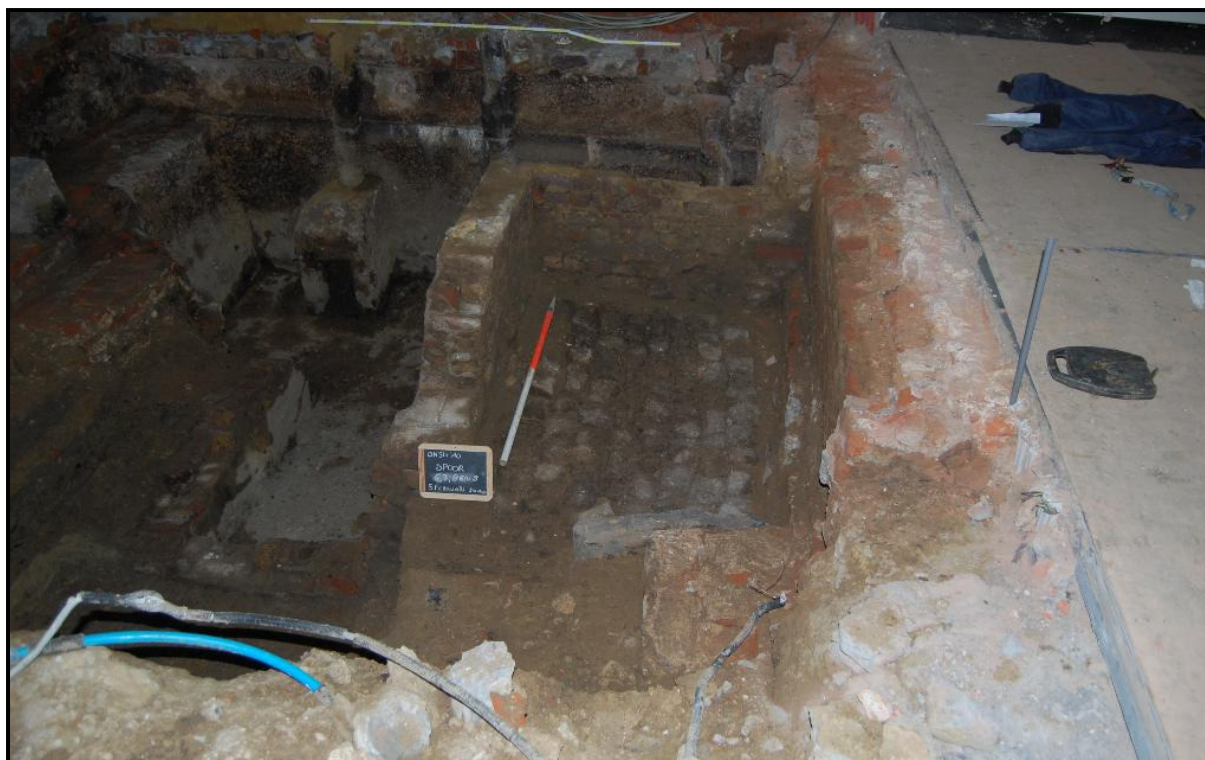
De oudste sporen die werden aangetroffen waren een vloerniveau in kasseien (S7) en een uitsprong van een fundament in Doornikse kalksteen (S23). Het kasseiniveau werd teruggevonden tussen de muren van een beerput (S6) en de bestaande noordwestelijke keldermuur (S24). Het ging om een klein overblijfsel van ca. 0,80m op 1,50m met kasseistenen in halfsteens vloerverband. De kasseien verschilden in afmeting, de grootste hadden een afmeting van ca. 17 x 10cm, de kleinste maten 15 x 10cm. Aan alle zijden werd het vloertje doorsneden door jongere structuren. Dit spoor vormde dus waarschijnlijk één van de oudste overblijfselen die werden teruggevonden, het werd immers doorsneden door de oudste muurstructuur die in deze zone aanwezig was: de kettingmuur tussen funderingen van de rondbogen in Doornikse kalksteen, die de onderkant vormen van de lakenhal die hier boven de opgravingszone lag.

Figuur 3: Zicht op vloerniveau S7.

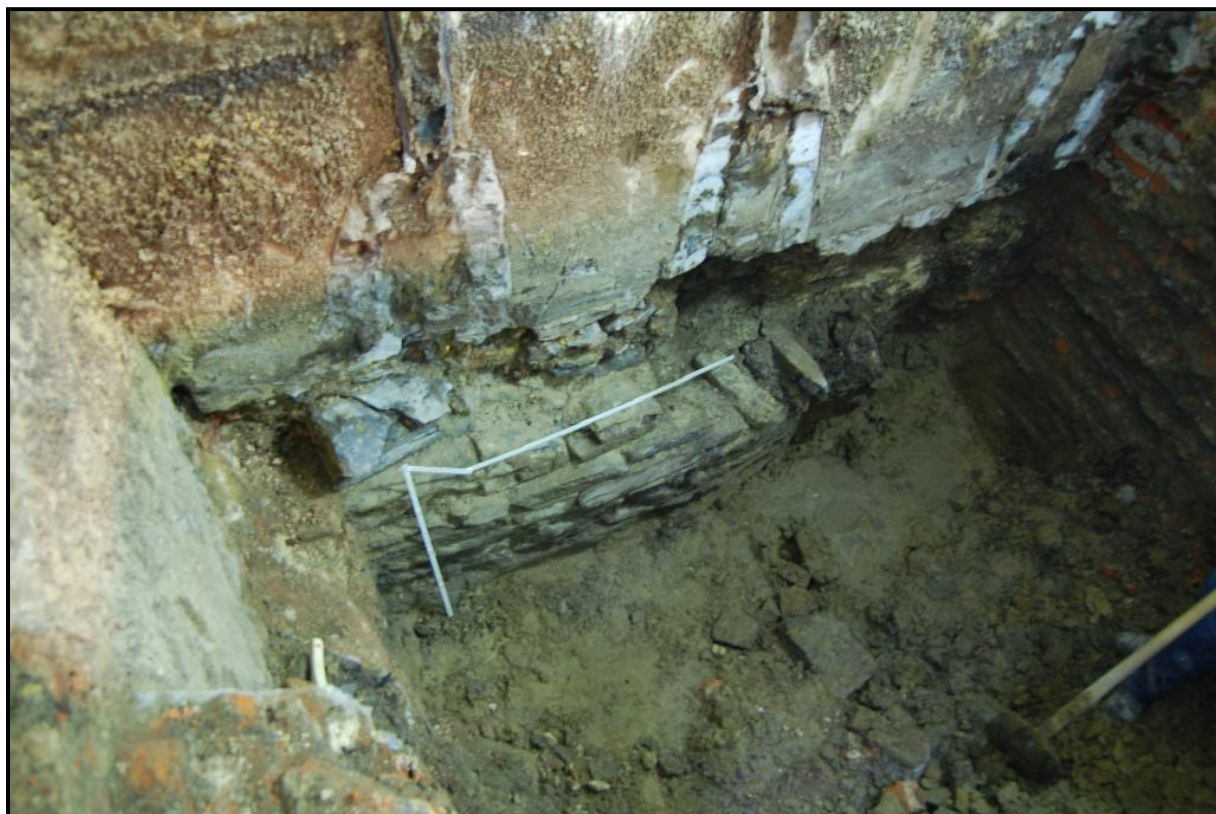
De funderingsuitsprong in Doornikse kalksteen (S23) bevond zich onder S1 (de zuidwestelijke muur van de beerput en tegelijk een draagmuur van de bestaande bebouwing) en S5, de bakstenen vloerplaat van de beerput die bekleed was met een waterdichte grijze cement. S23 sprong ca. 50cm uit naar het noordoosten toe en bestond uit op elkaar gestapelde brokken Doornikse kalksteen met verschillende formaten. De grootste waren ca. 50 x 10 x 30cm, de kleinst waren fragmenten en schilfers die als opvulling dienden. Op een aantal plaatsen werd een vrij zachte, zandige, gelig grijze kalkmortel teruggevonden, maar deze werd echter niet overal in het fundament aangebracht. De meerderheid van de stenen blokken lag opeengestapeld met daartussen een opvulling van groenig zand. Dit werd duidelijk toen een deel van de fundering werd afgebroken en een deel van de achterliggende stenen los kwam te zitten. Omdat de structuur een belangrijk onderdeel vormde van de bestaande dragende muren werd besloten om ze niet af te breken, S23 is daarom nog steeds bewaard *in situ* en de ligging van de nieuwe toegang tot de lift zal licht opschuiven naar het noordoosten.

Figuur 4: S23, funderingsuitsprong in Doornikse kalksteen.

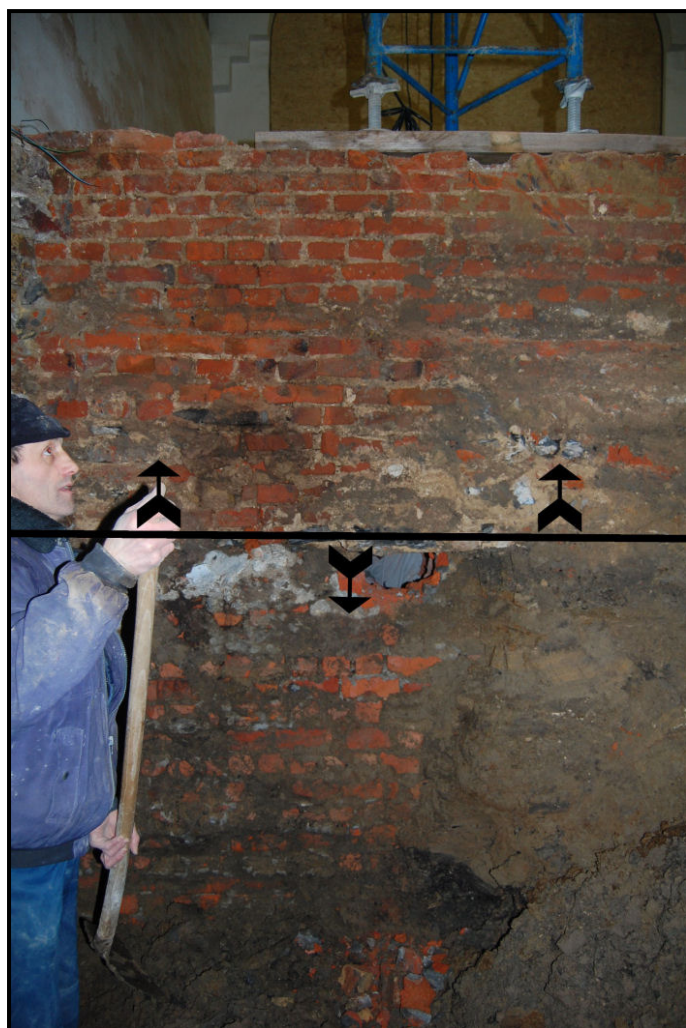
Bij het uitgraven van de bouwput voor de nieuwe gang werd ook duidelijk dat de oude funderingen voor de rondbogen van de lakenhal in het verleden werden ondermetst bij de bouw van de chauffagekelder. De bovenste meter van deze muur was duidelijk opgebouwd met oudere bakstenen en gemetst met een gelig grijze, vrij harde licht zandige kalkmortel. Na ca. 9 baksteenrijen werd een uitsprong van 1 steen waargenomen die nog eens 7 tot 8 stenen dieper liep. De oudere fundering hield op dit niveau op en werd vervangen door een nieuwe, met grijze cementmortel opgemetste recente muur die doorliep tot net onder de vloerplaat van de bestaande chauffagekelder.

Figuur 5: Oudere muur bovenaan, ondermetst deel onderaan.

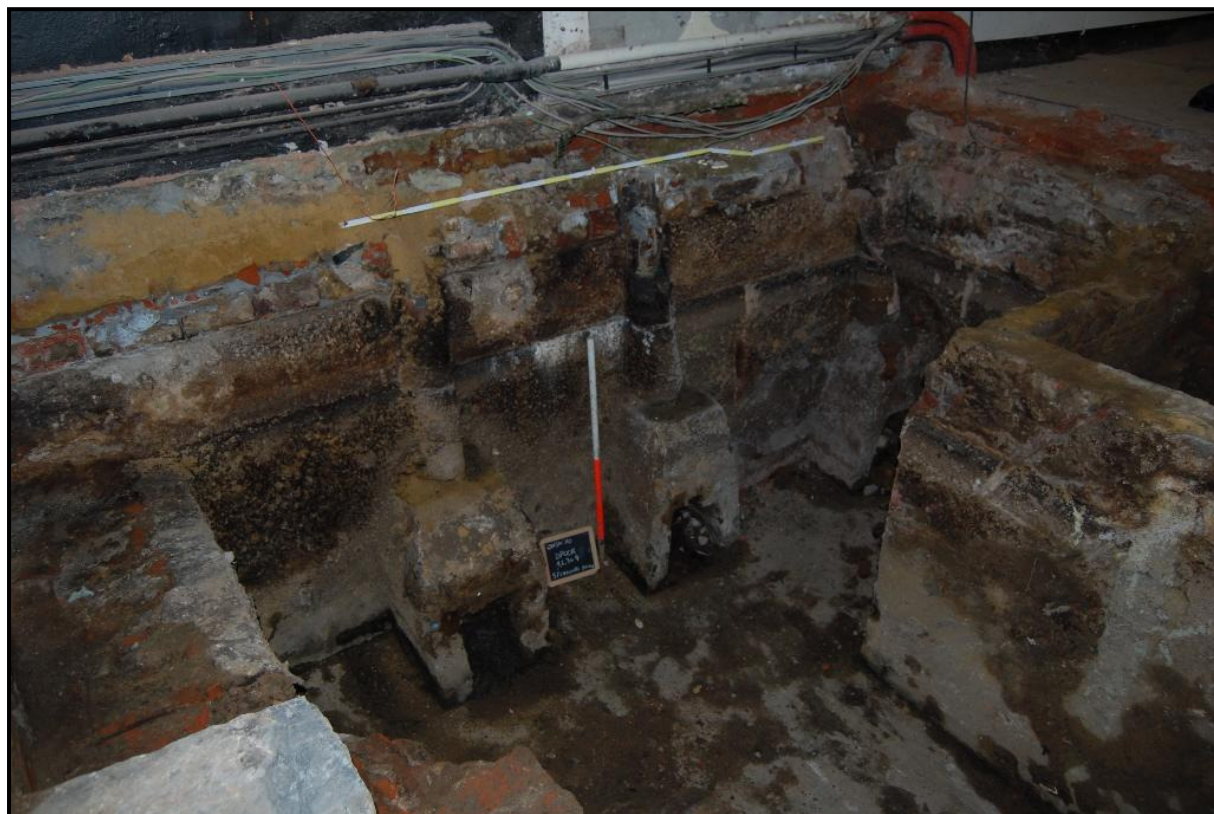
Tot de recentere sporen behoorde de in het zuiden van de opgravingszone gelegen beerput die tot voor kort nog die functie had. Deze put werd leeggemaakt en het gewelf ervan blootgelegd. Dit gewelf was echter in vrij slechte staat en stortte deels in. De onderliggende put en bestaande muren werden vrijgelegd. De beerput werd gevormd door de sporen S1, S2, S3, S4, S5, S6 en S10. S1, S6 en S10 vormden de wanden van het geheel en waren langs de binnenkant bekleed met een harde waterdichte grijze cement. Aan de bovenkant van spoor 1 werd de aanzet nog teruggevonden van het gewelf van de beerput. Dit steunde op de andere zijmuren, S6 en S10. Binnenin de put maakten S2, S3, S4 deel uit van stortgaten die uitkwamen in de beerput. De meest recente buizen die toekwamen in de put waren uit pvc. De beerput moet al lang in gebruik geweest zijn, maar een exacte datering is bij gebrek aan enig dateerbaar materiaal in de vulling onmogelijk.

Figuur 6: Sporen 1, 2, 3, 4, 5 en 6, onderdeel van de beerput.

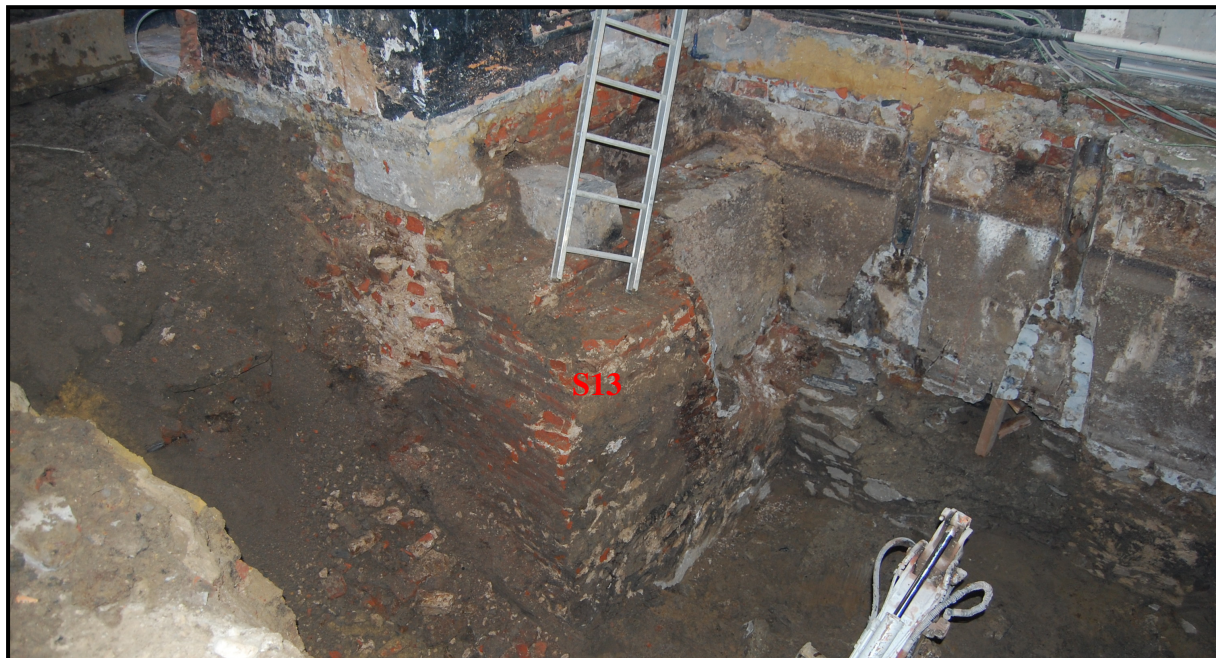
S11, S12 en S13 omvatten een structuur in baksteen die de hoekfundering vormde van de zuidwestelijke muur in opstand. S11 en S12 zijn daar het bovenste deel van, S13 een iets lager gelegen uitsprong. S15 was de noordelijke bakstenen funderingsuitsprong van dezelfde muur in opstand. S14 werd geregistreerd als een massieven rechthoekige blok Doornikse kalksteen die zuidwest-noordoost georiënteerd was. De precieze functie van deze blok kon niet achterhaald worden.

Figuur 7: Zicht op de hoekfundering van de zuidwestelijke gevel, met daarnaast de beerput.

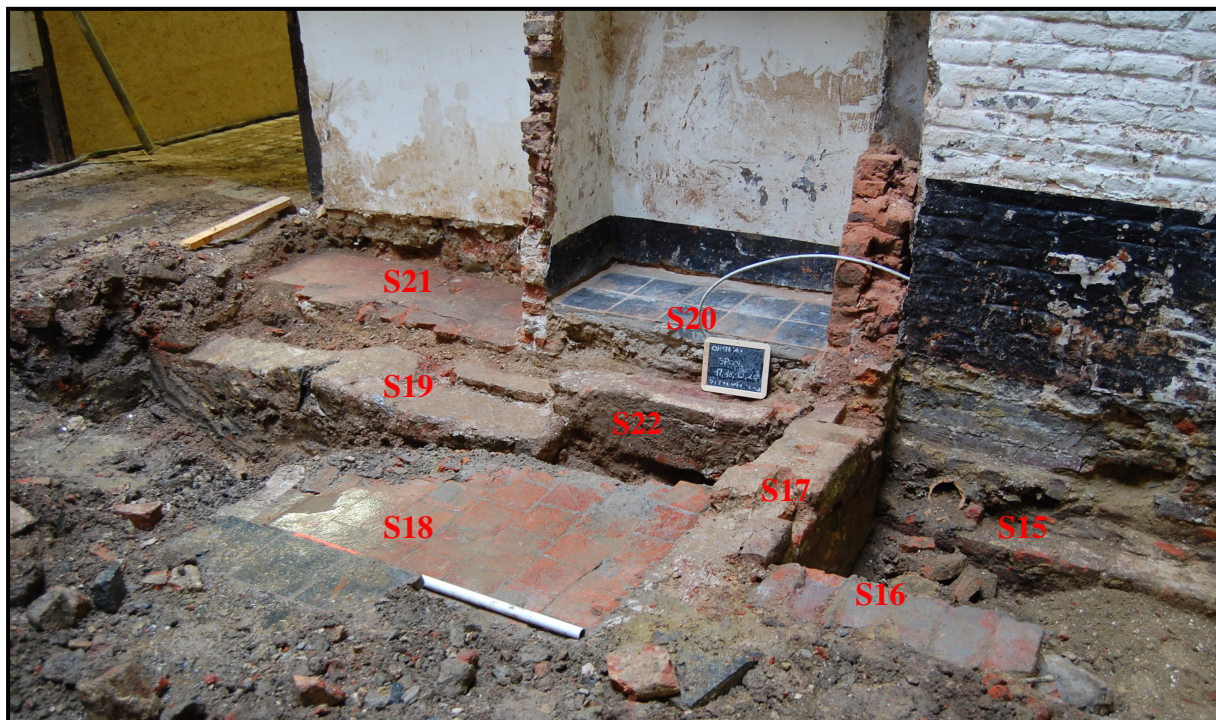
S16 en S17 waren bakstenen funderingen van muurwerk dat later werd toegevoegd aan de binnenstructuur van het stadhuis. S16 is daar de jongste van, deze muur werd gefundeerd op beton en was tegen S17 aangebouwd. S18 omvatte een ouder vloerniveau in rode gebakken tegels met formaat 10,0 x 10,0 x 1,5cm. Het past chronologisch bij de fundering S17 en werd doorbroken door de recentere muurfundering gevormd door sporen S19 en S22.

S19 en S22 vormden een deels bakstenen, deels betonnen fundering van een muur die als één van de laatste verbouwingsfases binnen het onderzoekgebied kan beschouwd worden. De fundering doorbrak de vloerniveaus gevormd door sporen S18, S20 en S21. S20 werd geregistreerd als een vloerniveau in Doornikse kalksteen met formaat 20,0 x 20,0 x 2,0cm. Het was gemetst met een harde lichtgrijze cement, die de vloer in een jongere fase plaatsen dan de andere vloerniveaus in rode tegels. S21 was een vloerniveau in dezelfde tegels als S18 en kan om die reden in dezelfde periode geplaatst worden als dat spoor. Ook op deze plaats werd het vloerniveau doorbroken door de funderingsmuur S19/S22.

S25 werd waargenomen in de noordoosten van de onderzoekssleuf, een 40tal centimeter onder het bestaande vloerniveau en omvat een zeer fragmentair bewaard stukje vloer in baksteen met formaat 26,0 x 13,0 x 6,0cm.

Figuur 8: Zicht op de overige sporen aangetroffen bij het archeologisch onderzoek.

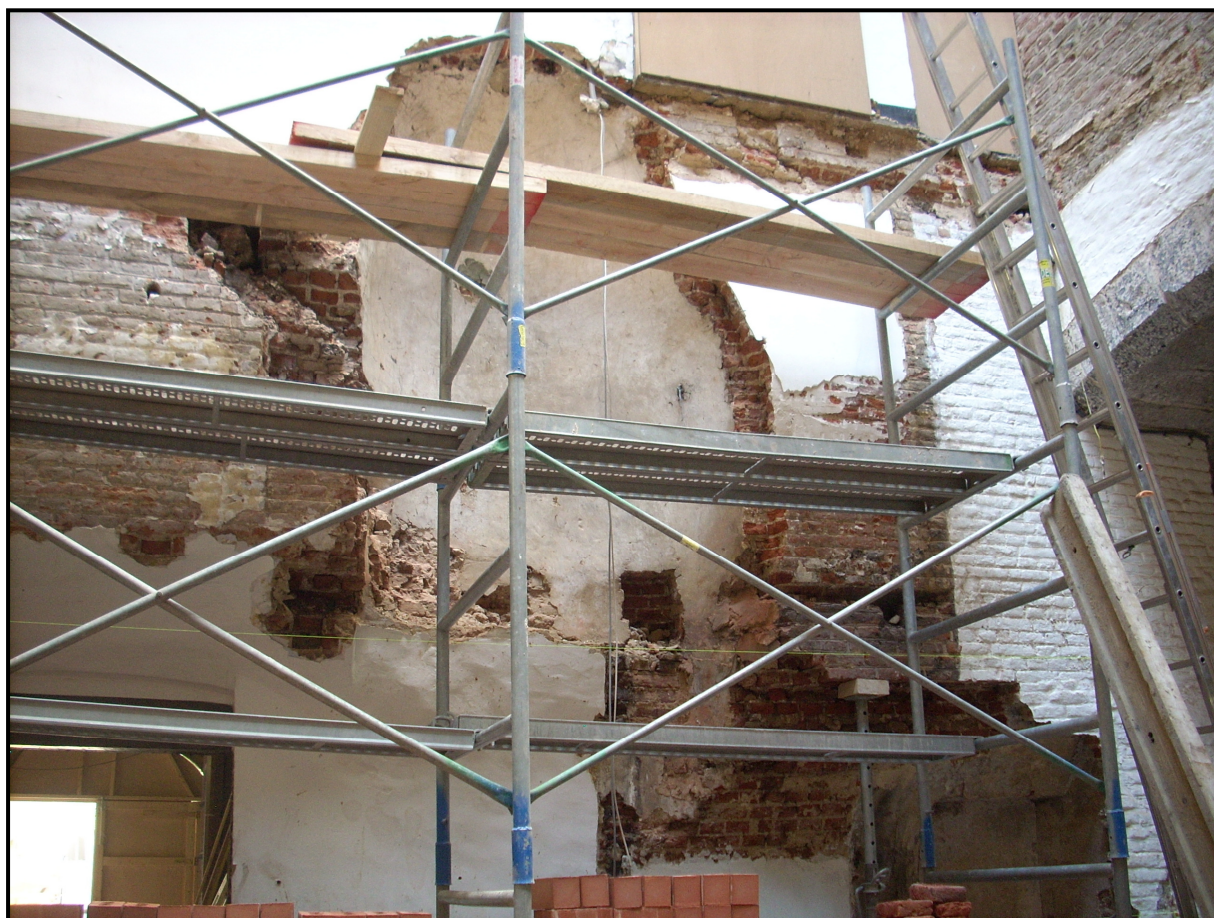
Onderaan de zuidwestgevel zijn heel wat verbouwingssporen te zien, vermoedelijk te linken aan het gebouwtje dat net voor de start van het onderzoek werd afgebroken en tegen de gevel was aangebouwd. Bij de bouw van dit gebouwtje (datering onbekend) werd een bestaande deuopening in de zuidwestgevel dichtgemetst. Centraal onderaan de gevel is een bepleisterde ovaalvormige nis uitgekapt. De functie ervan blijft onduidelijk.

Figuur 10: Zicht op de onderzijde van de zuidwestgevel, met centraal de ovaalvormige nis.

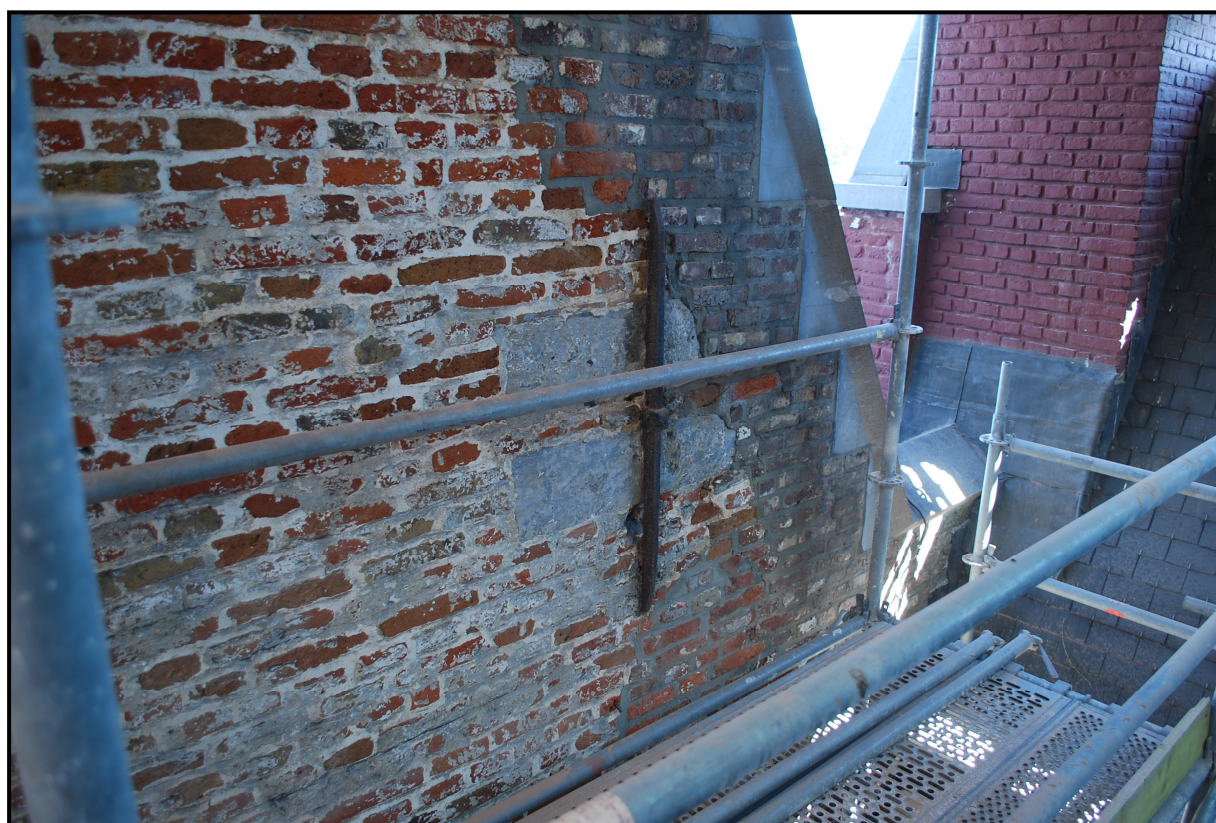
In de noordwestgevel is een dichtgemetseld venster bewaard. Het type is vergelijkbaar aan de vensters aanwezig in de zuidoostgevel: rechthoekig van vorm, met bovenaan een ontlastingsboog ingewerkt in het metselwerk. Ernaast, in de hoek met de noordoostgevel, is later een deuropening ingewerkt. Meer naar boven is een langwerpige, rechthoekige vensteropening ingewerkt, mogelijk te linken aan één van de bouwcampagnes in de 19^{de}-20^{ste} eeuw. Bovenaan is te zien dat het dak oorspronkelijk niet zo hoog en minder breed was en waarschijnlijk eveneens in de 19^{de}-20^{ste} eeuw werd aangepast.

Figuur 11: Zicht op de verbouwing van het dak bovenaan de noordwestgevel.

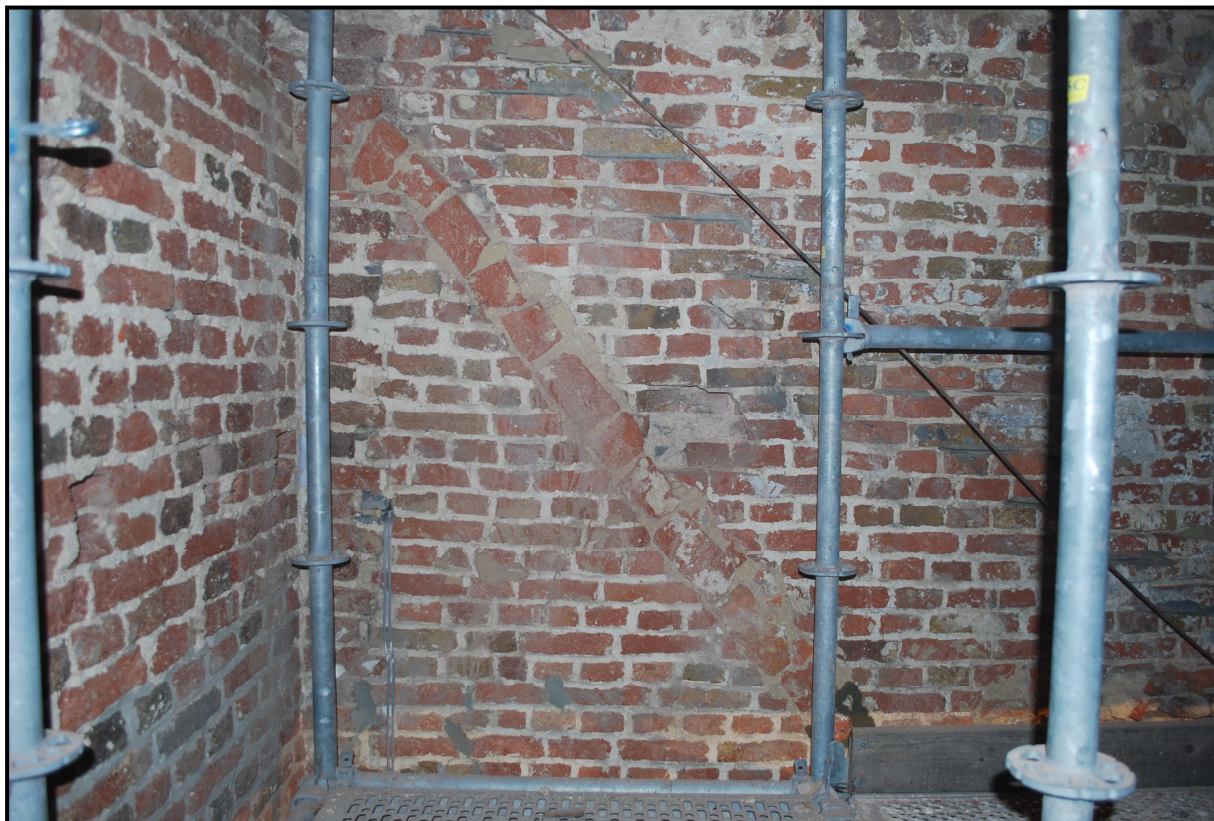
In de noordoostgevel zijn twee vensters aanwezig die typologisch te vergelijken zijn met het langwerpige venster in de noordwestgevel en ook moeten teruggaan tot de 19^{de}-20^{ste} eeuw. De aanwezige verbouwingssporen kunnen er mogelijk op duiden dat er zich tegen deze gevel een aanbouw bevond, net als bij de tegenoverliggende zuidwestgevel. Het gaat ondermeer om sporen van een dakconstructie en het voorkomen van een deuropening op een hoogte van ca. 5m. Deze opening bevindt zich vlak naast de deuropening in de noordwestgevel en gaf vermoedelijk verbinding met de eerste verdieping van de aanbouw.

Figuur 12: Sporen van een dakconstructie in de noordoostgevel, op de hoek met de zuidwestgevel.

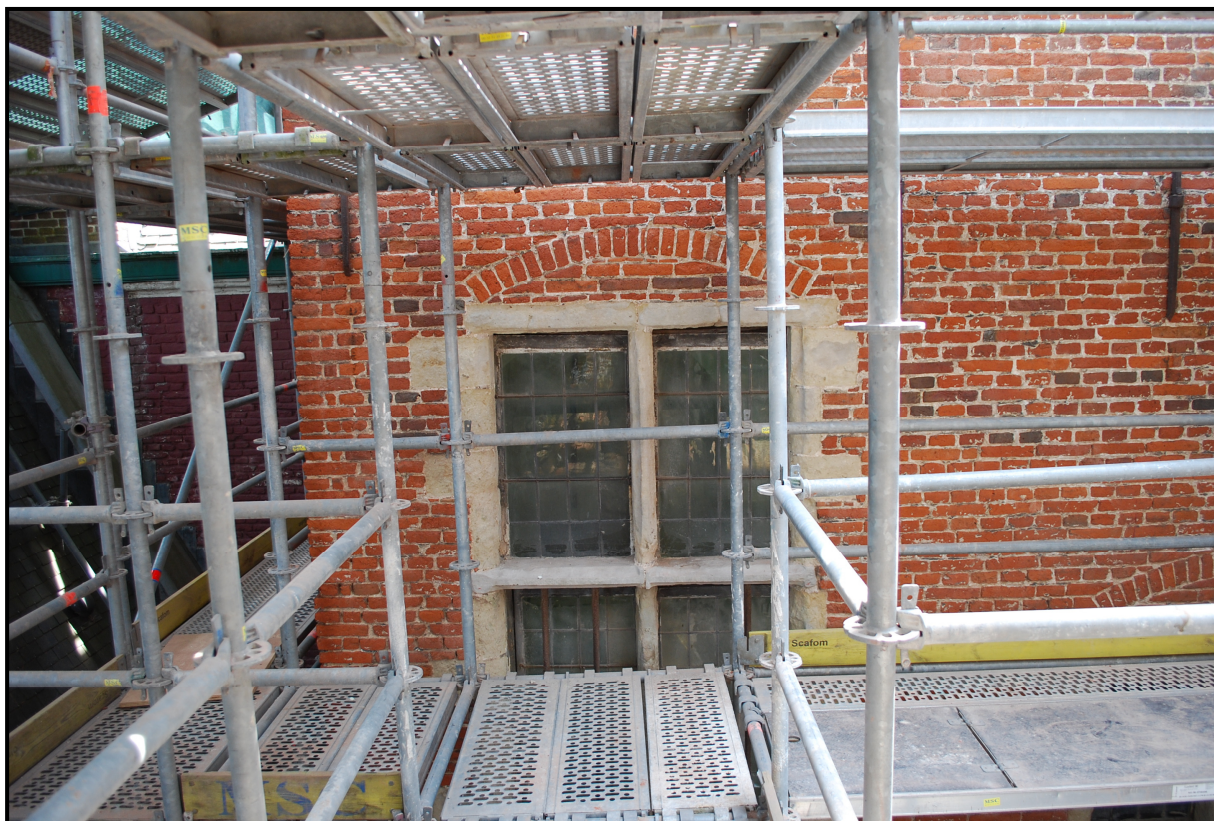
In de zuidoostgevel zijn zeven vensters aanwezig, drie in de middelste geleding en vier in de bovenste. De rechthoekige venster hebben allen een omlijsting in witte natuursteen. De twee bovenste vensters hebben eerder een vierkante dan een rechthoekige vorm. Eén venster in de onderste geleding is dichtgemetst. In de hoek met de noordoostgevel is in de middelste geleding een spoor van een mogelijke dakconstructie aanwezig.

Figuur 13: Venster in de zuidoostgevel.
